Gebäudeschutz vor Hagel

Leitfaden zu Gefahren, Risiken, Schutzkonzept und Schutzmaßnahmen

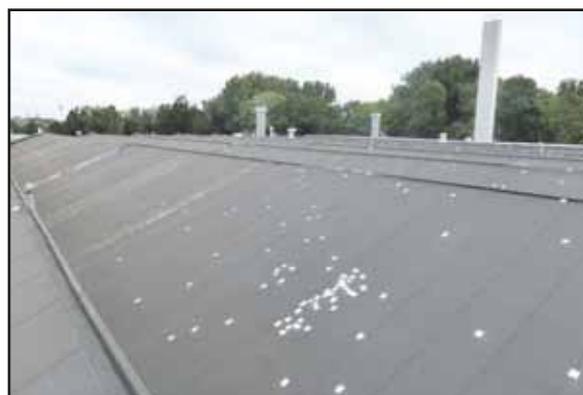
Durch den Hagel sind die Dachdichtungsbahnen auf den Sheddächern großflächig beschädigt worden. Die unterhalb der Dachabdichtung befindliche Mineralwoll-Wärmedämmung wurde durch eindringendes Niederschlagswasser durchfeuchtet. Ferner entstanden dadurch Folgeschäden an Deckenbekleidungen aus Weichfaserplatten und darunter liegenden Teppichböden.

Abb. 3: Provisorisch verschlossene Hageleinschlaglöcher der Bitumendachabdeckung (Quelle: HDI)

Die Beschädigungen der Dachabdichtungsbahnen auf den Sheddächern wurden zunächst provisorisch an den Einschlagstellen repariert. Anschließend wurden die Dachabdichtung der betroffenen Dachflächen komplett erneuert und die durchfeuchteten Bereiche der Wärmedämmung ausgetauscht. Die Deckenbekleidungen und Teppichböden waren zu reinigen bzw. auszutauschen. Beschädigte Lichtkuppeln der Flachdachbereiche wurden ersetzt. Beschädigte Fahrzeuge wurden repariert.

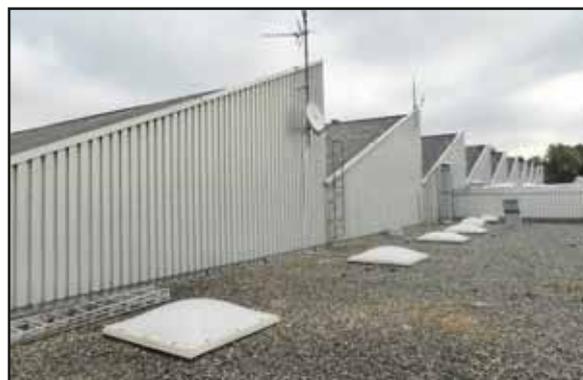
Das Flachdach mit Kiesbedeckung wies lediglich Beschädigungen bei einigen Lichtkuppeln auf.

Abb. 4: Unbeschädigte Dachteile mit Kiesschüttung (Quelle: HDI)

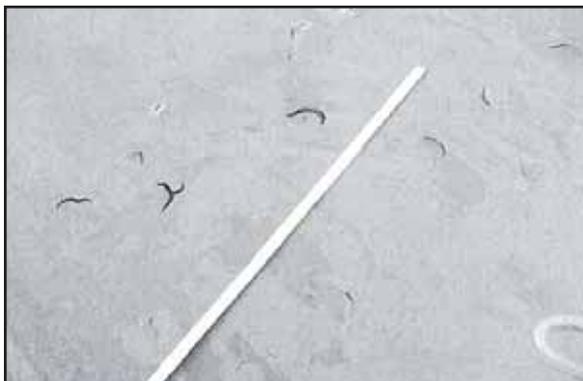
Im Rahmen einer von Südwesten nach Nordosten ziehenden Gewitterfront im Juli 2013 kam es zu massiven Hagelschäden an den Lichtkuppeln und PVC-Abdichtungsbahnen des Flachdaches (Alter > 20 Jahre).

Abb. 5: Hageleinschläge und dadurch entstandene Risse in der Dachabdichtung (Quelle: R+V)

Wegen unzureichender Inspektionen und Wartungsarbeiten wurden erste Risse nicht erkannt. Diese hätten schon auf die Notwendigkeit eines Austausches bzw. einer Sanierung der Dachbahn verweisen können. Denn nach Erreichen der Lebensdauer dieser PVC-Abdichtungsbahnen war wegen Weichmacherverlust ein kompletter Austausch erforderlich.

Die Einschläge auf dem Flachdach wurden sofort abgedichtet, danach die Dachabdichtungen der gesamten Dachfläche von 1.450 m² ausgetauscht.

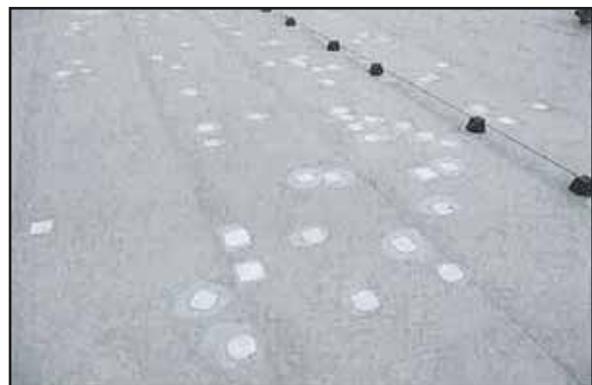
Abb. 6: Ausgebesserte Schadstellen in der Dachabdichtung (Quelle: R+V)

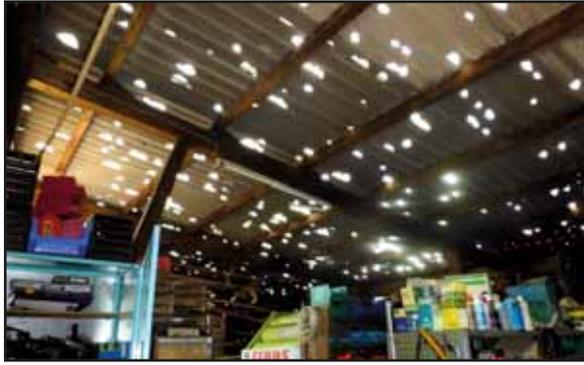
Infolge eines Hagelsturms im Juli 2013 kam es zu schweren Schäden an den Dächern und Rollläden. Durch anschließenden Regen sind zusätzliche Schäden im Gebäude infolge der Durchnässung entstanden.

Abb. 7: Schaden an der Dacheindeckung einer Halle aus Zementfaserplatten durch Hagelsturm (Quelle: R+V)

Die Schäden an den Gebäuden wurden teilweise provisorisch abgedeckt.

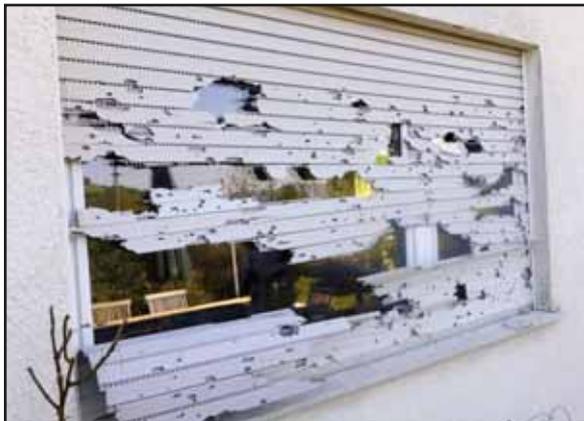
Abb. 8: Von Hagel zerstörter Rollläden aus Kunststoff (Quelle: R+V)

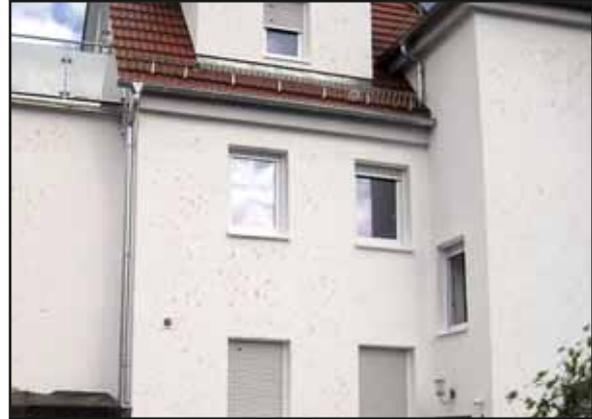
mehrere Minuten anhaltenden Hagel, der zu umfangreichen Schäden am Gebäude führte, wie der Fassade, einem Sonnenkollektor, an Rollläden und Kunststoffdoppelstegplatten am Schuppen und dem Kellertreppenabgang.

Abb. 9: Schäden an der Fassade und an Rollläden (Quelle R+V)

Die beschädigten Bauteile sind instandgesetzt bzw. erneuert worden.

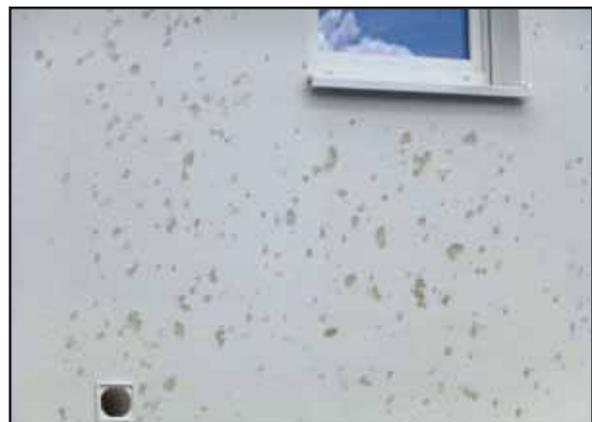
Abb. 10: Schäden an der Fassade (Quelle R+V)

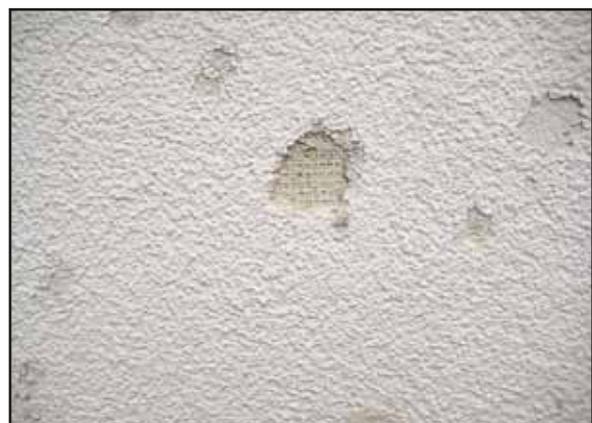
Abb. 11: Schäden in der Putzschicht des WDVS-Fassadensystems (Quelle R+V)

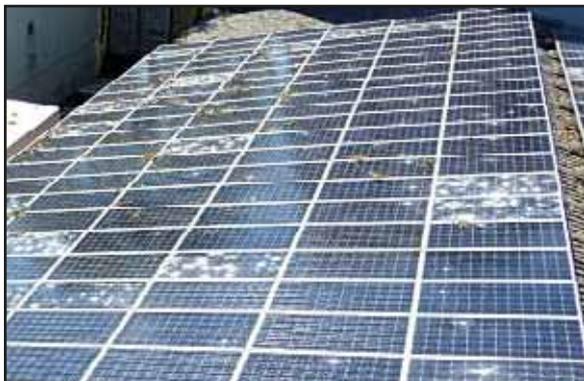
Durch ein starkes Unwetter mit Hagelschlag im Juli 2013 wurden die Gebäude insbesondere an den Dächern erheblich beschädigt. Durch den ergiebigen Niederschlag am Folgetag und die am Vortag entstandenen Öffnungen trat Niederschlagswasser in die Gebäude ein.

Abb. 12: Photovoltaik-Module, die zum Teil durch Hagelinschläge beschädigt wurden (Quelle: R+V)

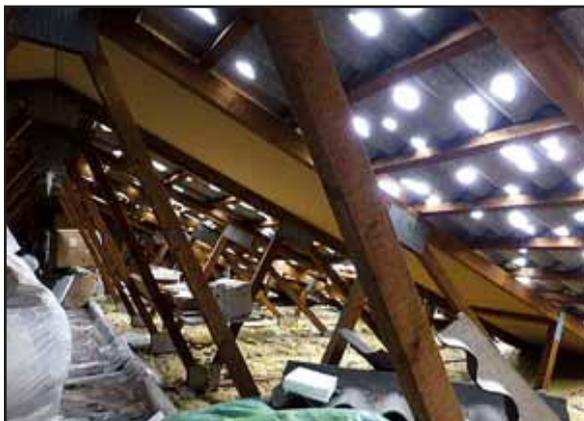
Abb. 13: Dacheindeckung aus Zementfaserplatten nach dem Hagelsturm (Quelle: R+V)

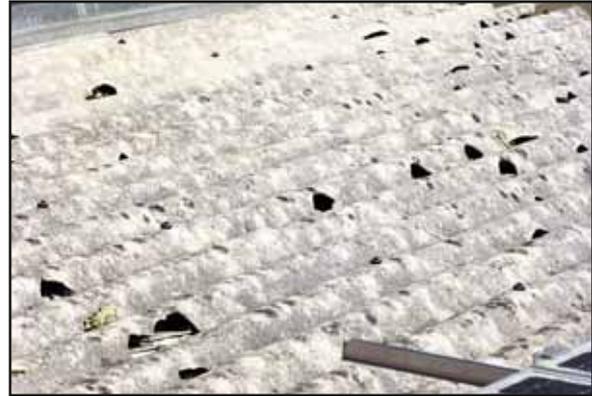
Abb. 14: Schäden an der Dacheindeckung der Halle durch Hagelkorneinschläge (Quelle: R+V)

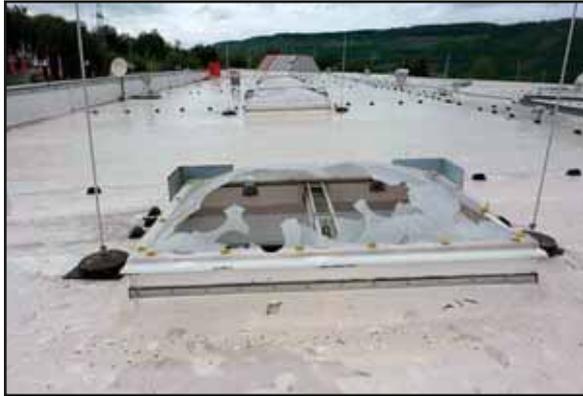
Im Zusammenhang mit einer Gewitterfront im August 2011 kam es zu einem Hagelschlag. Die eiergroßen Hagelkörner durchschlugen Lichtkuppeln, Dachabdeckungen, Fensterscheiben und beschädigten die Kunststofffolienabdeckungen sowie Fassadenfronten.

Durch die vom Hagel geschaffenen Öffnungen gelangte Niederschlag in den Dachaufbau und die darunterliegenden Geschäftsräume.

Abb. 15: Zerstörte Lichtkuppeln und Kunststofffolienabdeckung (Quelle: R+V)

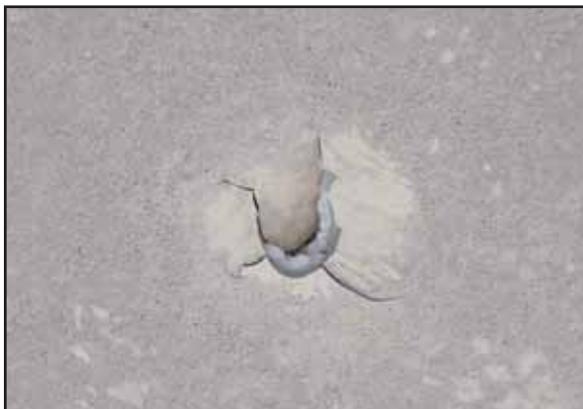
Abb. 16: Einschlagsloch in der Fassade (WDVS) (Quelle: R+V)

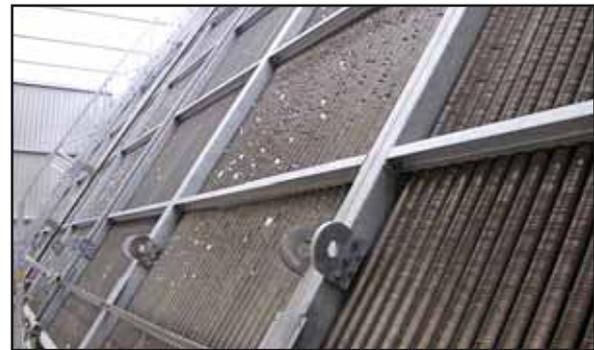
Durch die Wucht des Aufpralls der Hagelkörner wurden Gebäudebestandteile und Teile der technischen Betriebseinrichtung zerstört bzw. beschädigt, insbesondere die Aluminium-Lamellen der Luftkondensatoranlagen, Rolltore mit Aluminium-Lamellen sowie Fassadenverkleidungen aus Aluminium. Darüber hinaus wurden auch Lichtkuppeln aus PVC und Lüftungshauben aus verzinktem Blech beschädigt.

Abb. 17: Eine vom Hagel beschädigte Luftkondensatoranlage (Quelle: HDI)

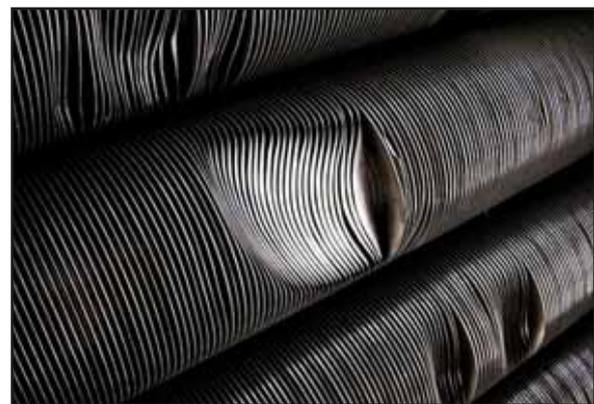
Abb. 18: Detailansicht der vom Hagel beschädigten Aluminiumlamellen (Quelle: HDI)

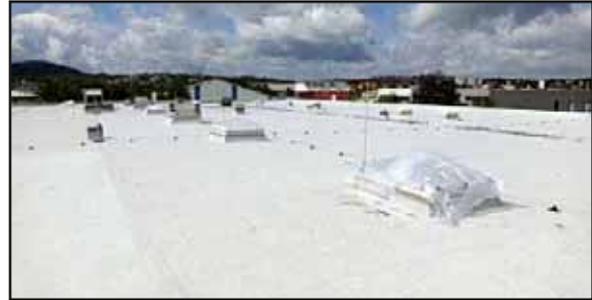
Die Dachabdichtung wurde durch den Hagel flächendeckend beschädigt (Rissbildung) und damit undicht, wodurch auch die Wärmedämmung durchfeuchtet wurde. Auch andere Dachaufbauten sowie Lichtkuppeln wurden hierbei teilweise zerstört. Ferner kam es zu Wassereintrüben ins Gebäudeinnere mit Schäden an den Isolierungen von Medienleitungen, Teilen der Beleuchtung und der Brandmeldeanlage sowie an Maschinen, Werkzeugen und Vorräten.

Abb. 19: Vom Hagel beschädigte Lichtkuppeln, zur Schadenminderung mit Folie abgedeckt (Quelle: HDI)

Der Dachaufbau wurde bis auf die Trapezbleche vollständig entfernt und ausgetauscht. Auch die innen liegenden Isolierungen der Medienleitungen wurden bei Vorhandensein einer Durchfeuchtung ebenso erneuert wie Teile der Beleuchtung. Ferner wurden die Elektro- und Brandmeldeanlage instandgesetzt.

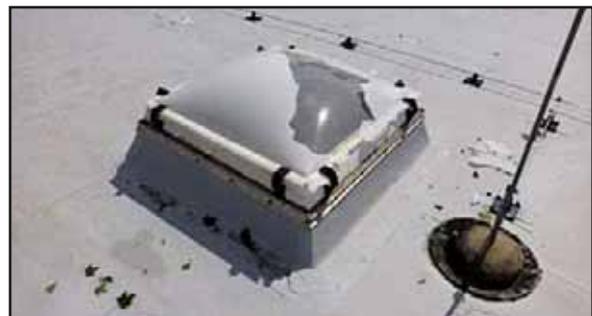
Abb. 20: Detailansicht einer beschädigten Lichtkuppel (Quelle: HDI)

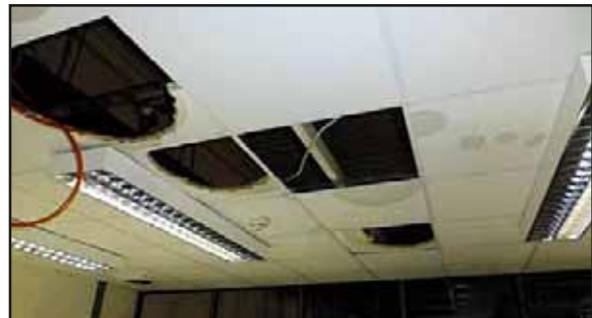
Abb. 21: Durchfeuchtete Decke infolge eingedrungenen Regenwassers (Quelle: HDI)

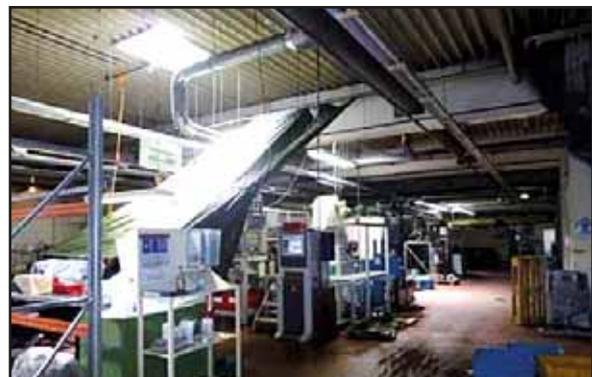
Trotz der Sofortmaßnahmen kam es zu Wasserschäden an den Maschinen, die zu einer Betriebsunterbrechung führten.

Abb. 22: Mit Folie gegen eindringendes Regenwasser geschützte Maschine und Einrichtungen (Quelle: HDI)
